PERANAN ALAT BANTU PENGIRIMAN ARSIP AEROCOM PNEUMATIC TUBE SYSTEM PADA PEMERIKSAAN VERTEBRAE CERVICAL DENGAN KASUS TRAUMA

Ryzki Mega Mentari¹⁾Nanang Sulaksono²⁾
¹Rumah Sakit Melinda 2 Bandung
²Poltekkes Kemenkes Semarang

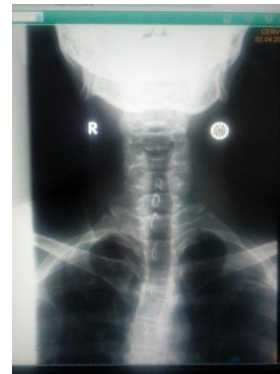
- 1) Posisi pasien : Supine di atas brancard
- 2) Posisi objek : Pasien di atur menghadap ke tabung sinar-X, hal ini di lakukan karena pasien mengalami trauma dan tidak kooperatif. Kedua lengan berada di samping tubuh. MCP leher di atur pada pertengahan kaset
- 3) Central ray : Vertikal tegak lurus
- 4) Central point : Cervical ke IV
- 5) FFD : 100 cm
- 6) Kaset : 24x30 cm
- 7) Faktoreksposi : 55 kVp, 5 mAs

Gambar 1 Hasil radiograf proyeksi AP

Alasan mengapa pemeriksaan radiografi vertebrae cervical dengan proyeksi AP di lakukan tanpa penyudutan pada kasus trauma. Pemeriksaan pasien vertebrae cervical pada kasus trauma di Instalasi Radiologi RS PKU Muhammadiyah Gamping menggunakan proyeksi AP (tanpa penyudutan) dan Lateral ini karena dalam pemeriksaan cervical tanpa penyudutan sudah menampakkan hasil yang sudah bagus.

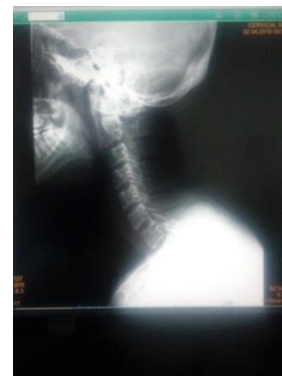
- 1) Posisi pasien : Supine di atas brancard
- 2) Posisi obyek : Pasien di atur menghadap ketabung sinar-X, hal ini di lakukan karena pasien mengalami trauma dan tidak kooperatif. Kedua lengan berada di samping tubuh. MCP leher di atur pada pertengahan kaset
- 3) Central ray : Horizontal tegak lurus
- 4) Central point : Cervical ke IV
- 5) FFD : 100 cm
- 6) Kaset : 24x30 cm
- 7) Faktoreksposi : 55 kV, 5 mAs

Gambar 2 Hasil radiograf proyeksi lateral
